## Plec de prescripcions tècniques particulars que ha de regir la contractació dels serveis d'arranjament i millora a la Tàrraco Arena Plaça, TAP, propietat de la DIPUTACIÓ DE TARRAGONA

ENG153 Decennal cúpula TAP

**Rotura de cristales en la cúpula de la  
Tàrraco Arena Plaça TAP**

## INFORME SOBRE LA ROTURA DE LOS CRISTALES DE LA CÚPULA TAP

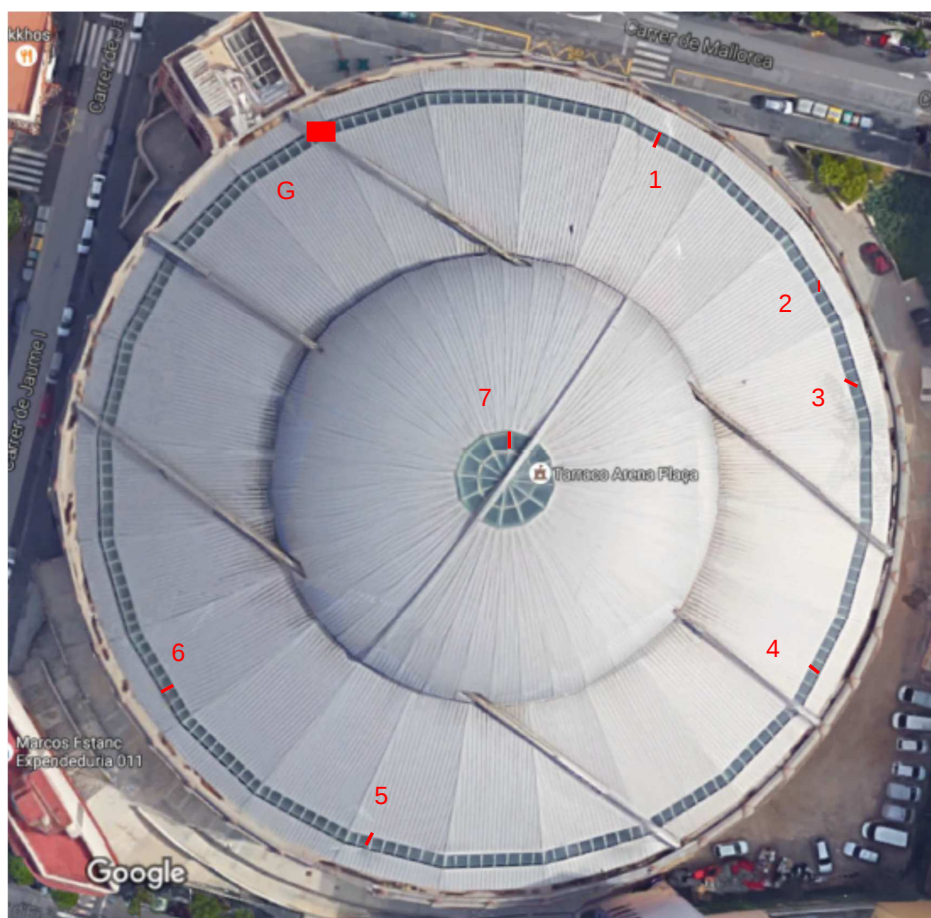
## Distribución fisuras

- 6 fisuras en la corona perimetral de la cúpula fija
- 1 fisura en uno de los cristales del óculo de la cúpula móvil
- 1 golpe reciente en uno de los vidrios de la corona

Las fisuras F1, F2, F3 y F4 presentan claros golpes provocados durante el montaje, con arranque de material y de los que parten las fisuras

Las fisuras F5 y F6 no presentan golpes aparentes y su formación debe explicarse por otras causas

La fisura F7, no presenta golpes y cabe destacar que ya hubo un episodio de rotura similar hace varios años.

La indicación G, no corresponde a una fisura sino a un golpe

2.2 Substitució de 8 vidres. Segons que es recull a l'informe annex 1, 7 dels vidres presenten esquerdes de diferents orígens, i cal doncs procedir al canvi dels conjunts. El vuitè vidre va rebre un cop posteriorment i per prevenció es procedirà al canvi. El licitador estudiarà si aquesta operació es pot realitzar situant la grua amb plomí al centre de la TAP per arribar a tots els vidres, evitant així l'ocupació de la via pública i millorant el rendiment.

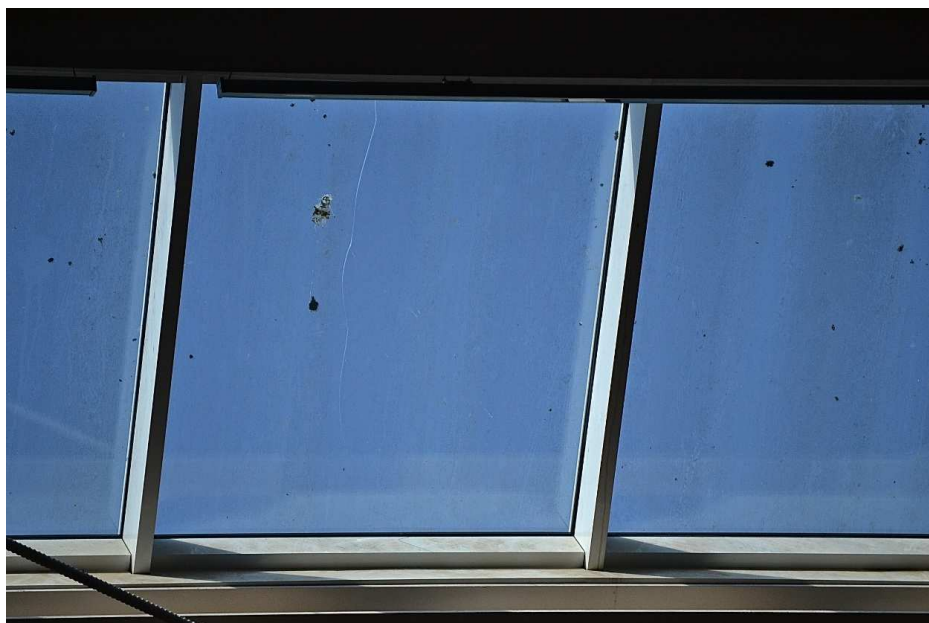
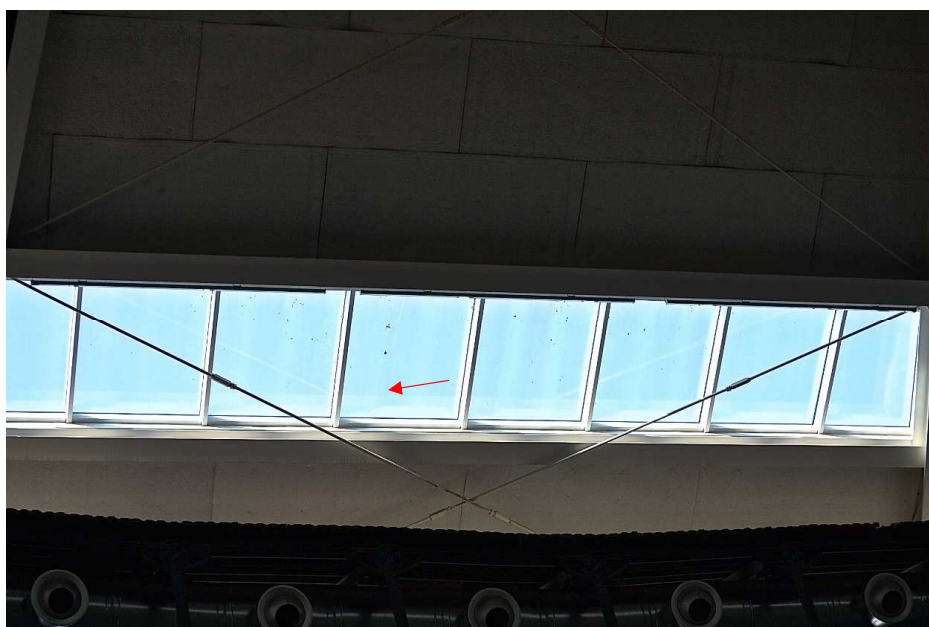
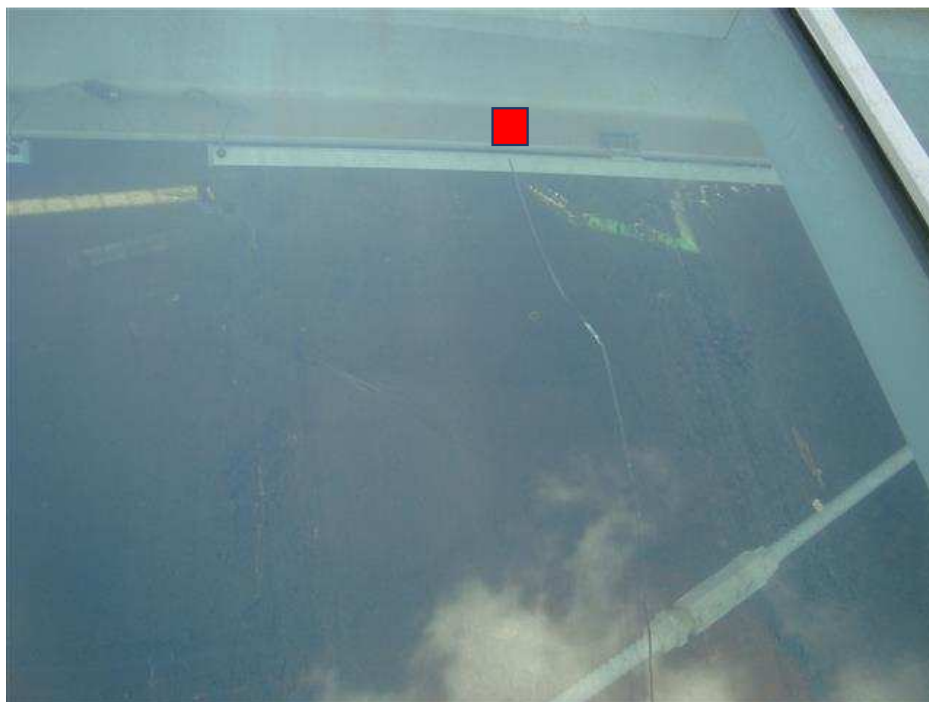
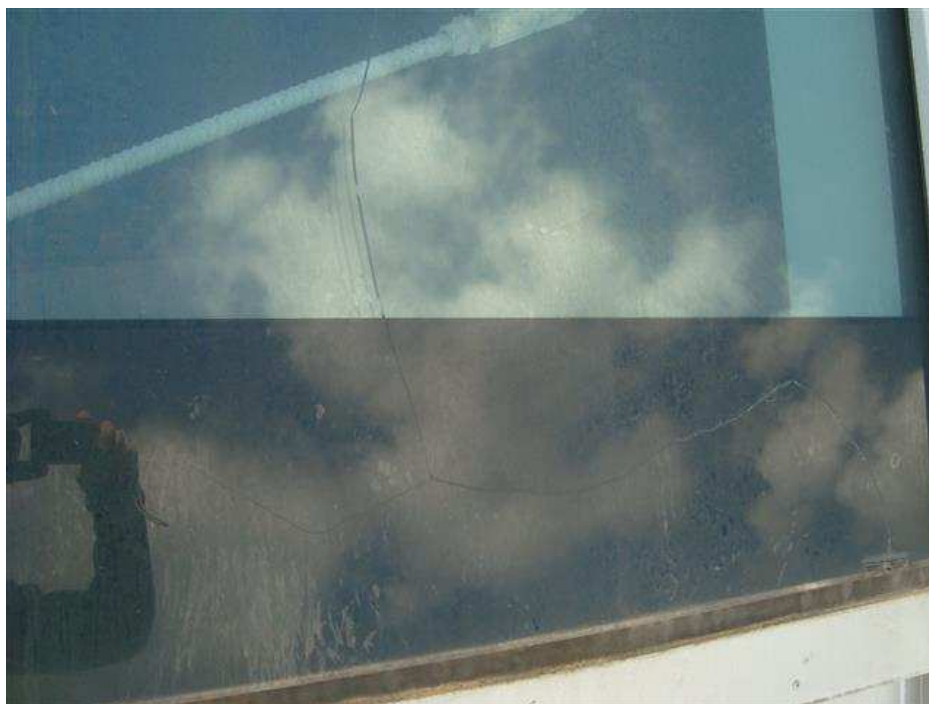
**Fisura 1:**

Fotos desde el interior

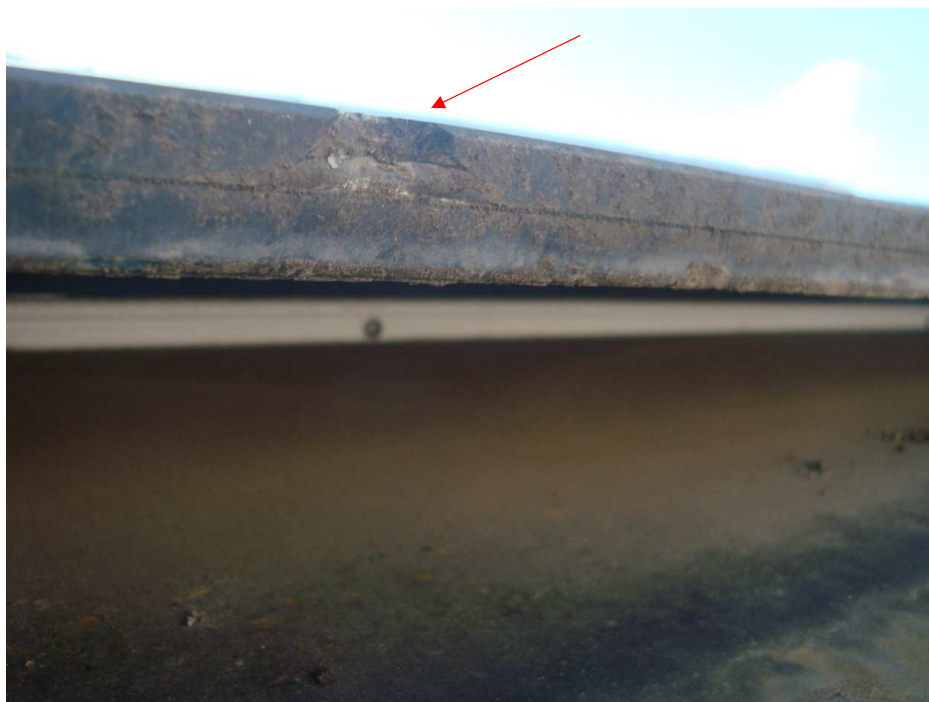
Golpe **b** en borde inferior sin inicio de fisura

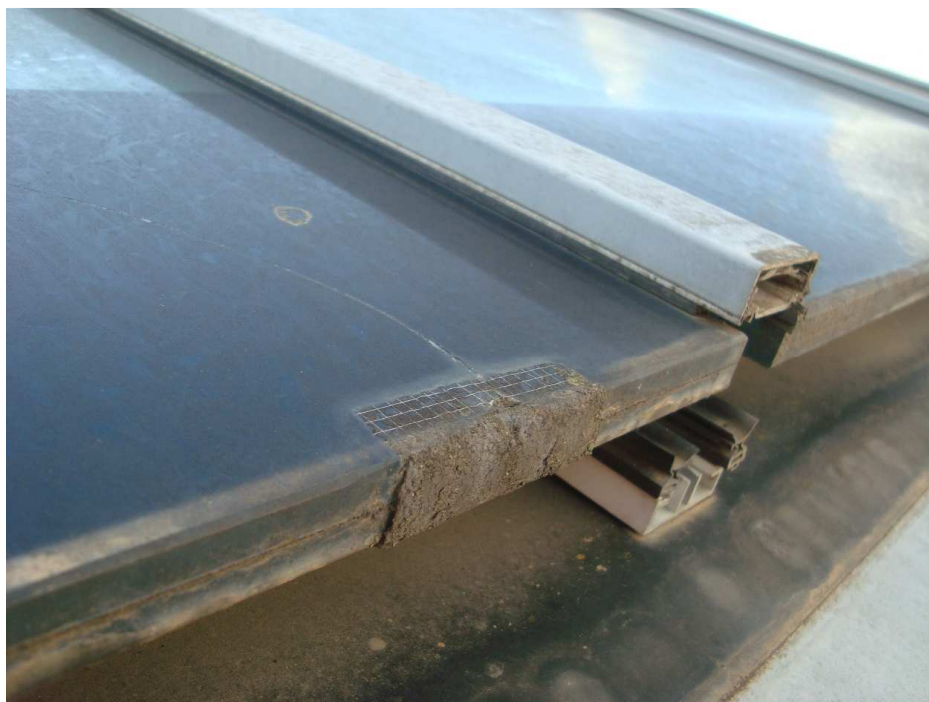
Golpe **a** en borde inferior, protegido por cinta durante el montaje y que es el causante de la fisura

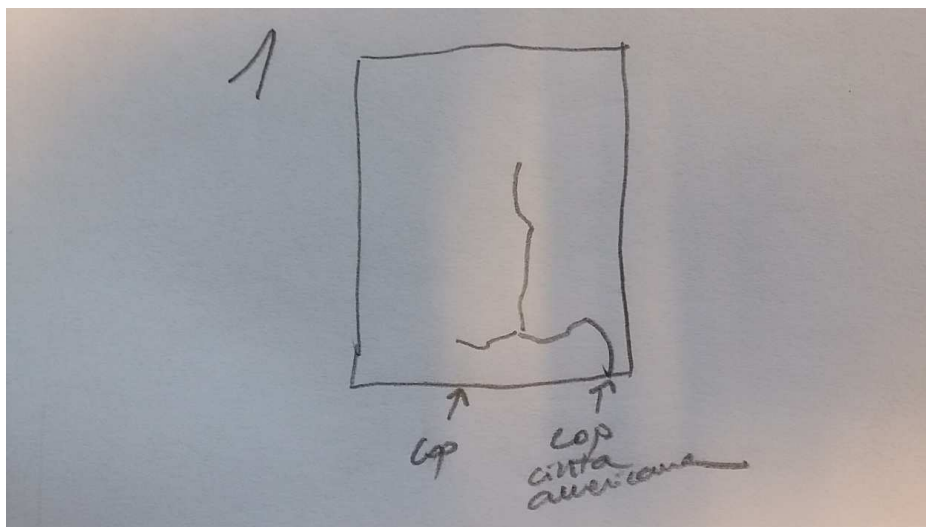
Esquema de rotura, vista por el exterior

- El vidrio roto es el de la parte superior
- El canto visible está pulido
- Empieza en el borde inferior, en un punto con un golpe del montaje y que había sido protegido con una cinta americana
- Se ramifica i acaba en dos puntos centrales sin llegar a un borde
- Se observa otro golpe en la parte inferior sin que haya progresado

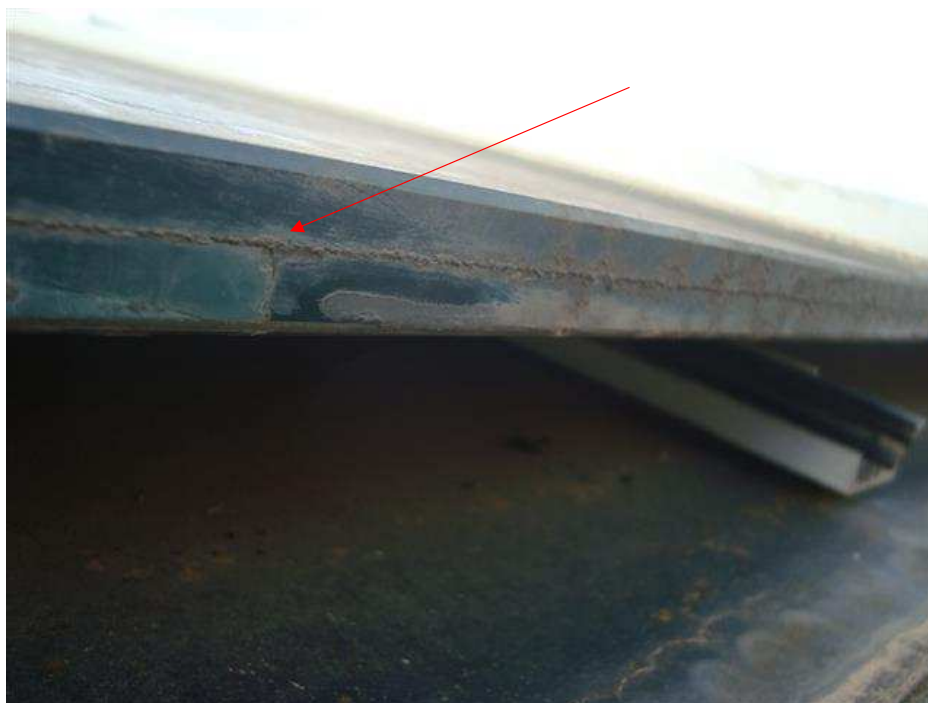
Rotura **b** en el borde

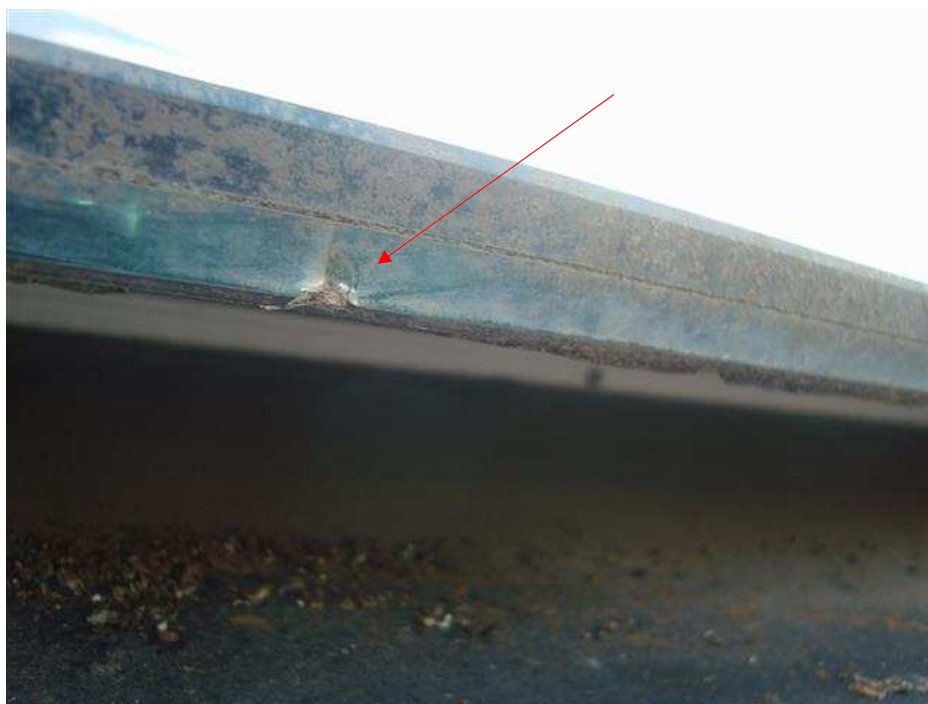
Rotura **a** en el borde, se aprecia un golpe de montaje

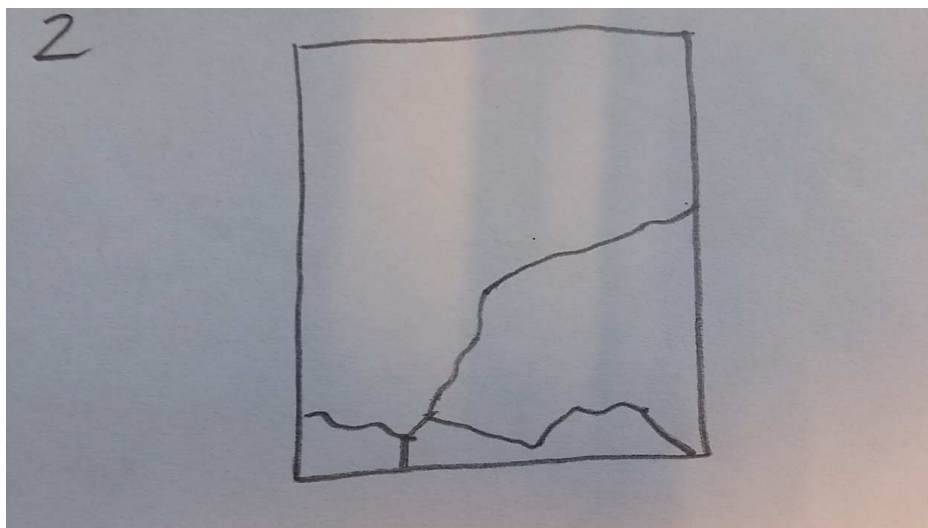
Esquema de rotura, vista por el exterior

- El vidrio roto es el de la parte inferior
- El canto visible está pulido
- Se aprecia un golpe, durante el montaje, en el canto inferior punto b, donde se inicia la fisura
- Se ramifica y acaba en dos puntos de laterales opuestos y en el mismo borde inferior punto a

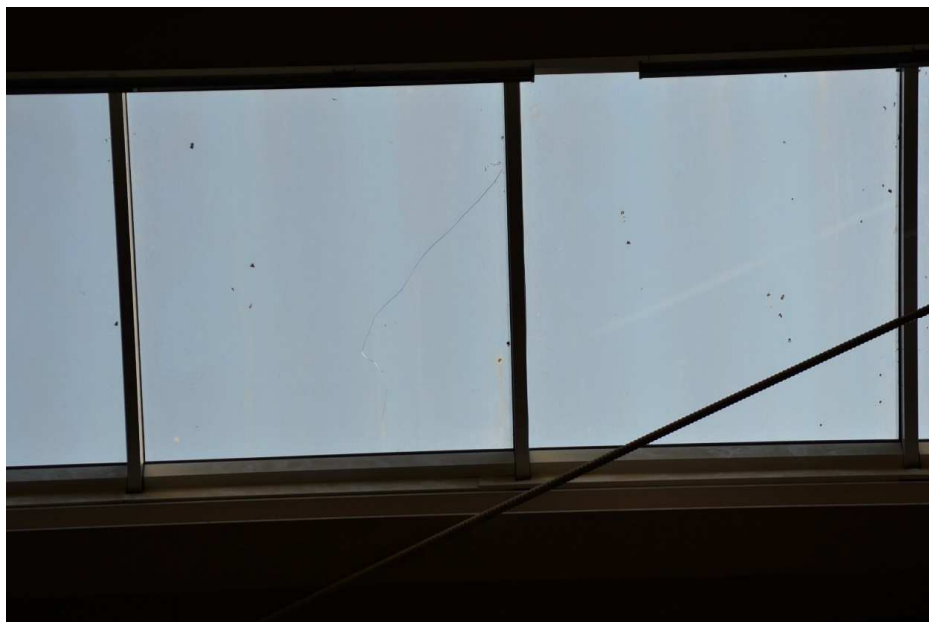
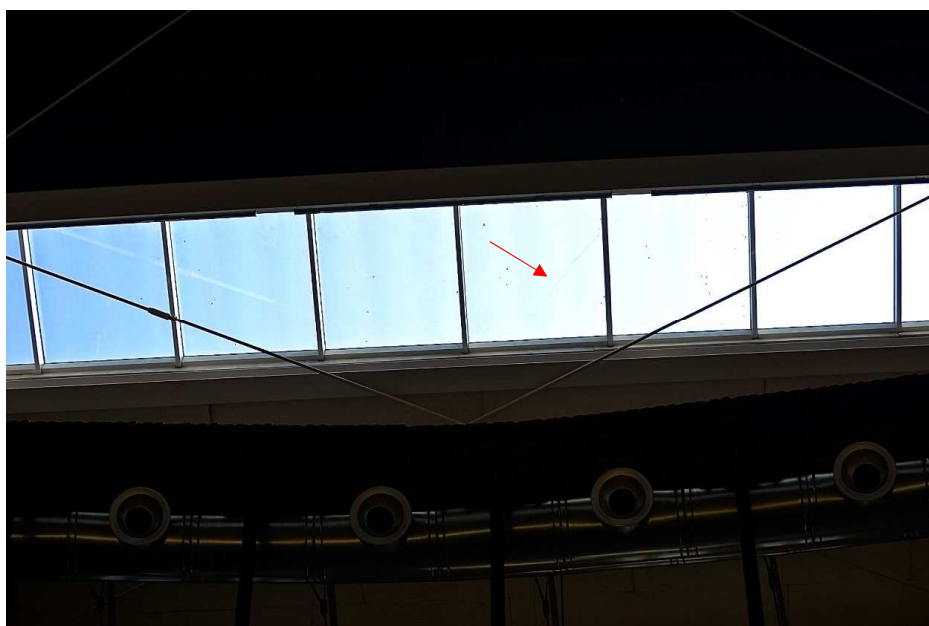
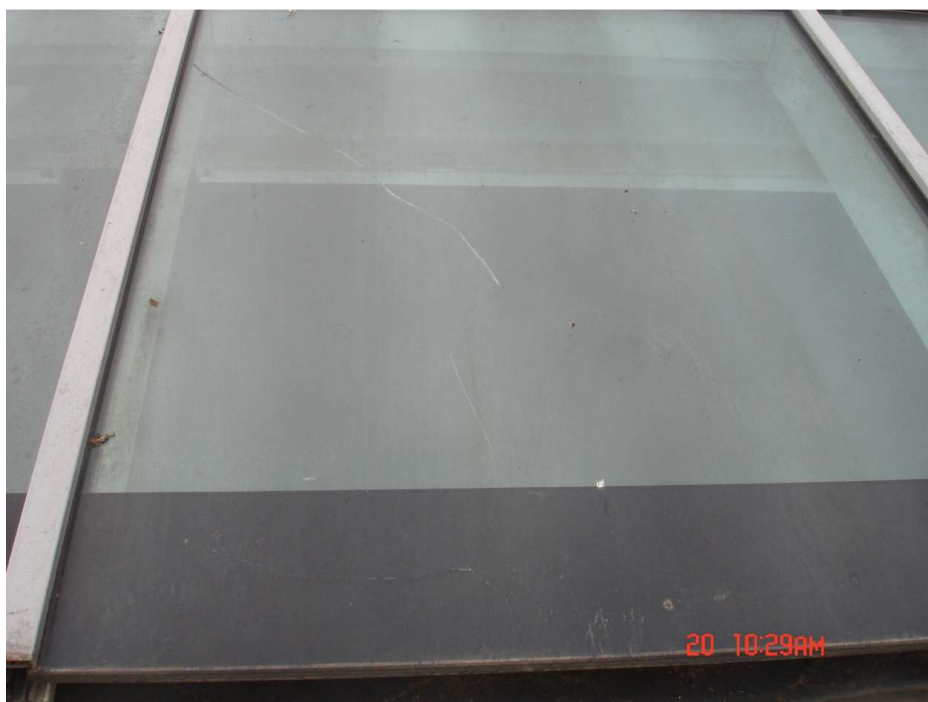
**Fisura 3:**

Fotos desde el interior

Fotografia desde el exterior

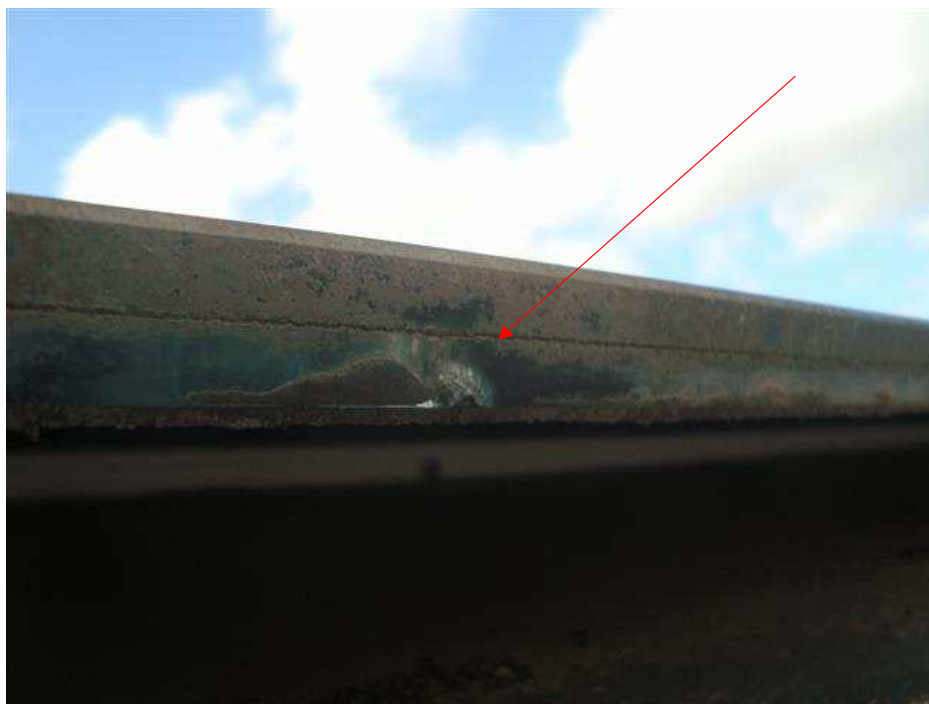
Detalle rotura **a** en borde inferior con indicación de un golpe de montaje

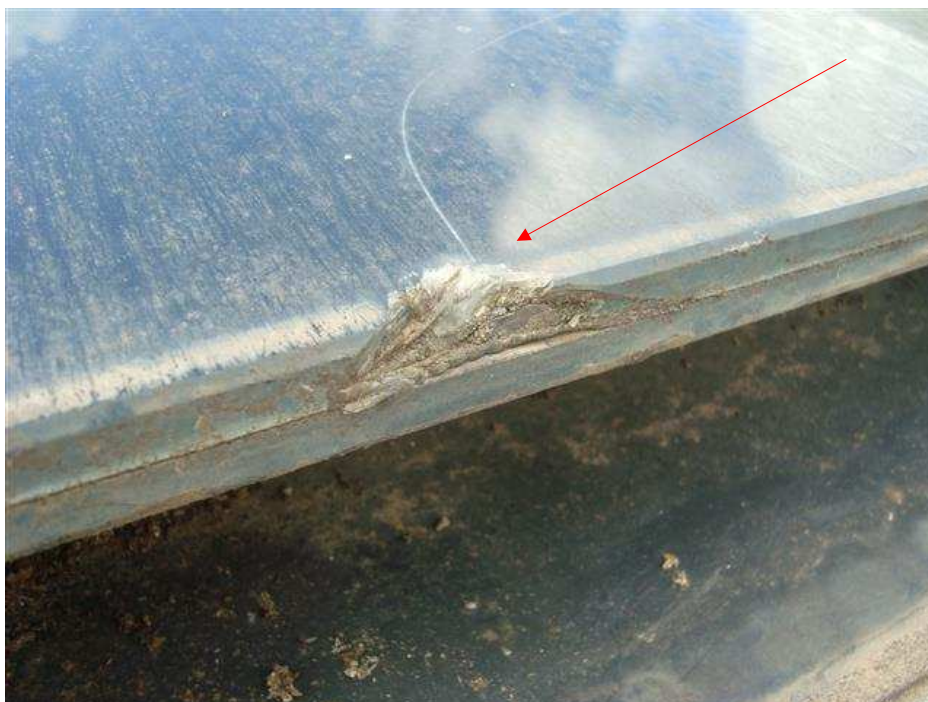
Detalle rotura **b** en borde inferior con indicación de un golpe de montaje

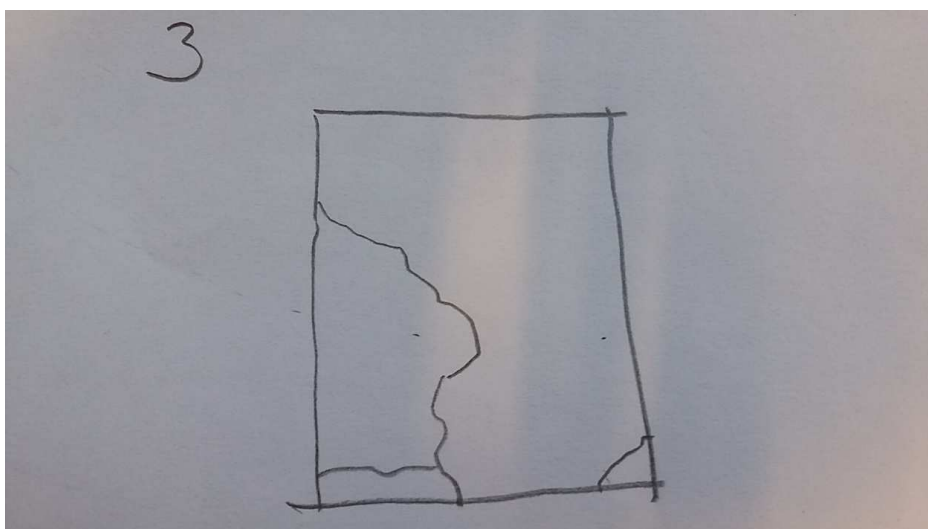
Esquema exterior de la rotura

- El vidrio roto es el de la parte inferior
- El canto visible está pulido
- Se aprecian dos golpes de montaje en el canto inferior, a: donde se inicia la fisura
- Se ramifica i acaba en dos puntos del lateral izquierdo
- Una fisura independiente parte de uno de los golpes (b: inferior derecho) y rompe el vidrio superior

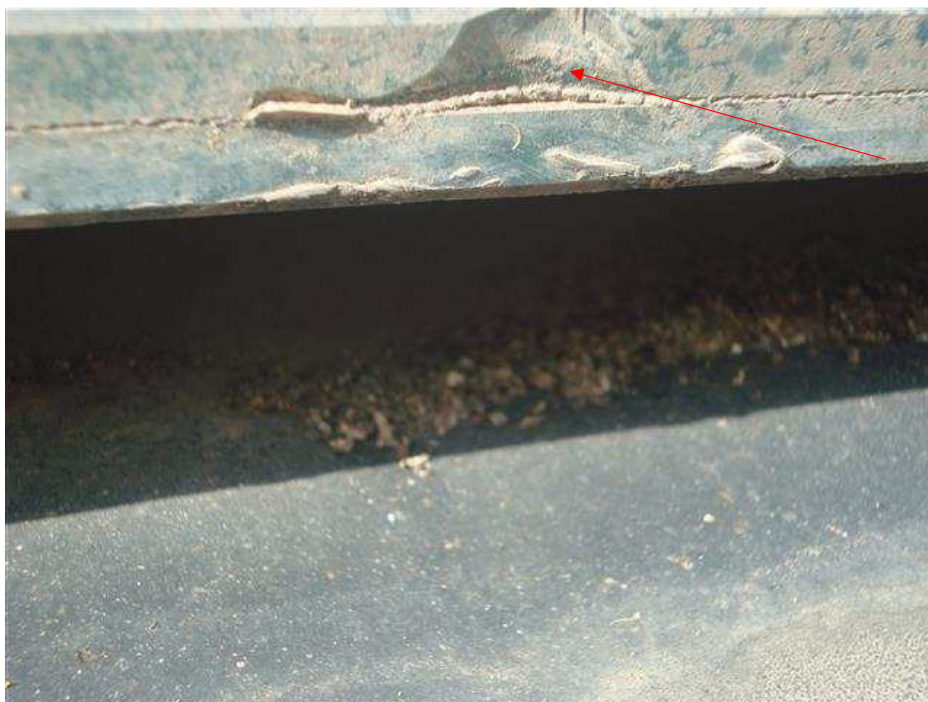
Borde con marca de un golpe durante la fase de montaje, causante del inicio de la rotura

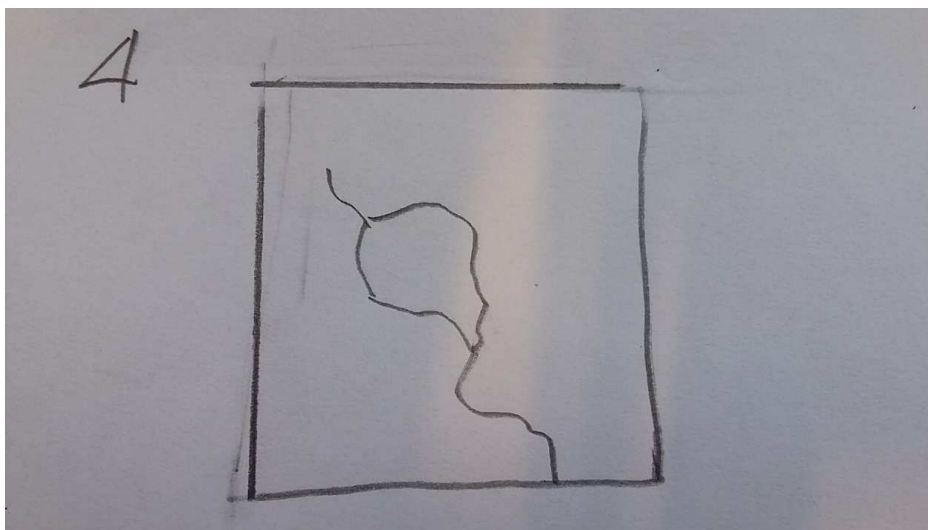
Esquema exterior de la rotura

- El vidrio roto es el de la parte inferior
- El canto visible está pulido
- Se aprecia un golpe de montaje en el canto inferior, donde se inicia la fisura
- Se ramifica i acaba en un punto central sin llegar a un borde

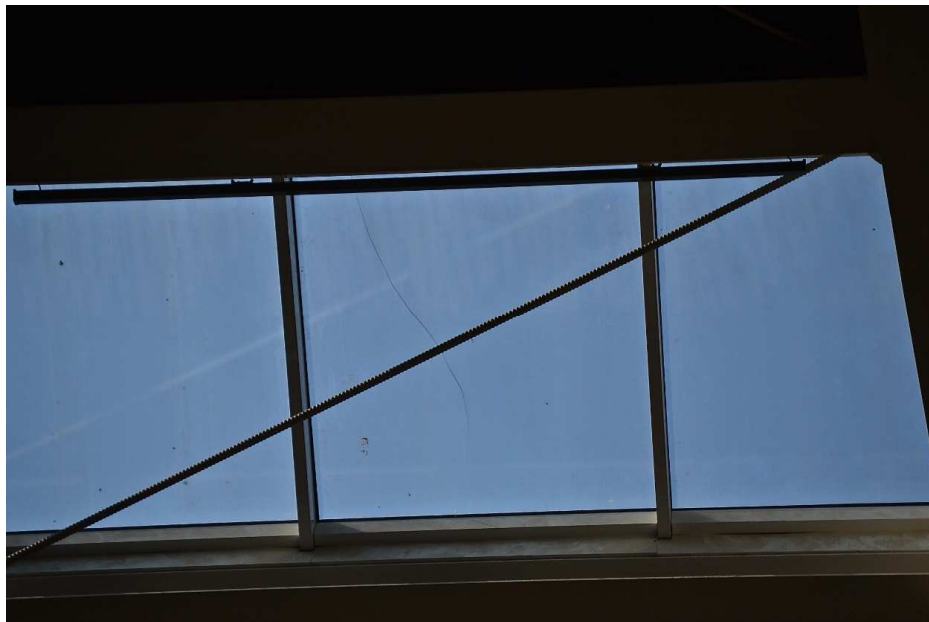
**Fisura 5:**

Vista interior

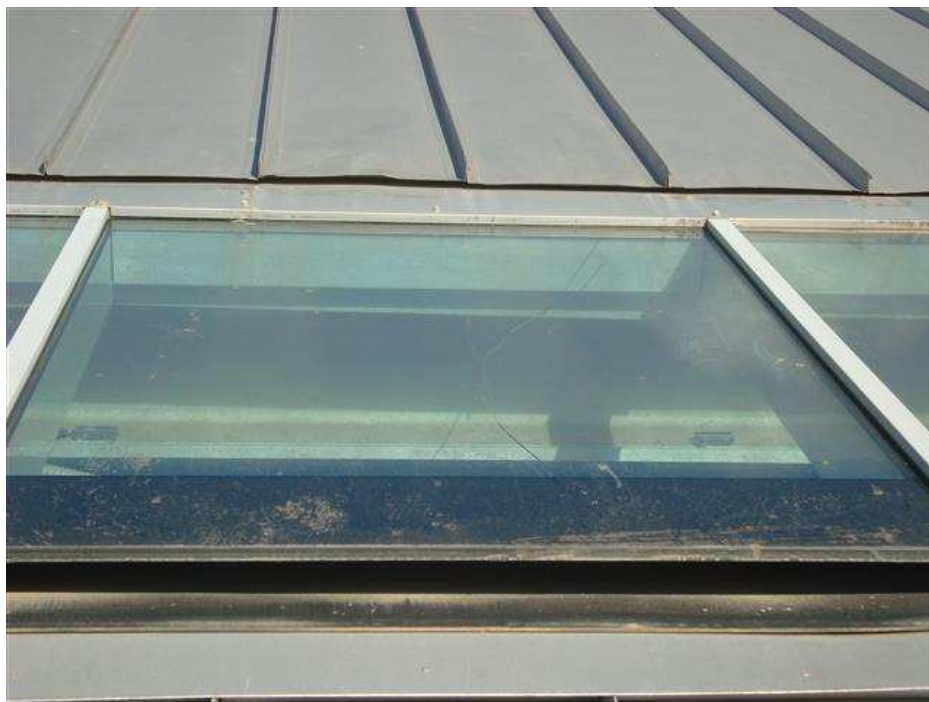
Vista exterior

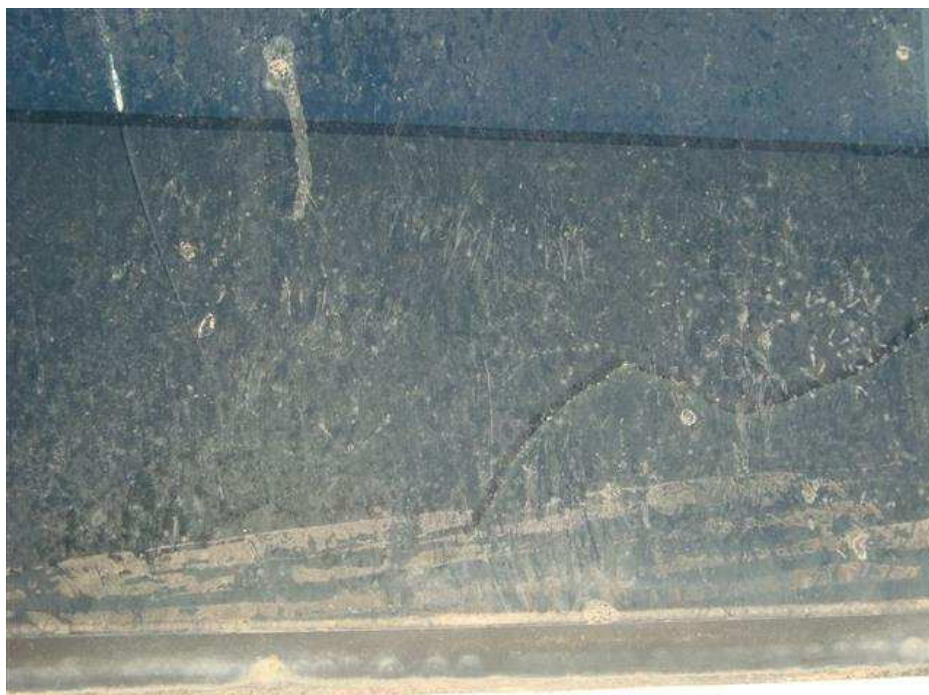
Ramificación zona inferior

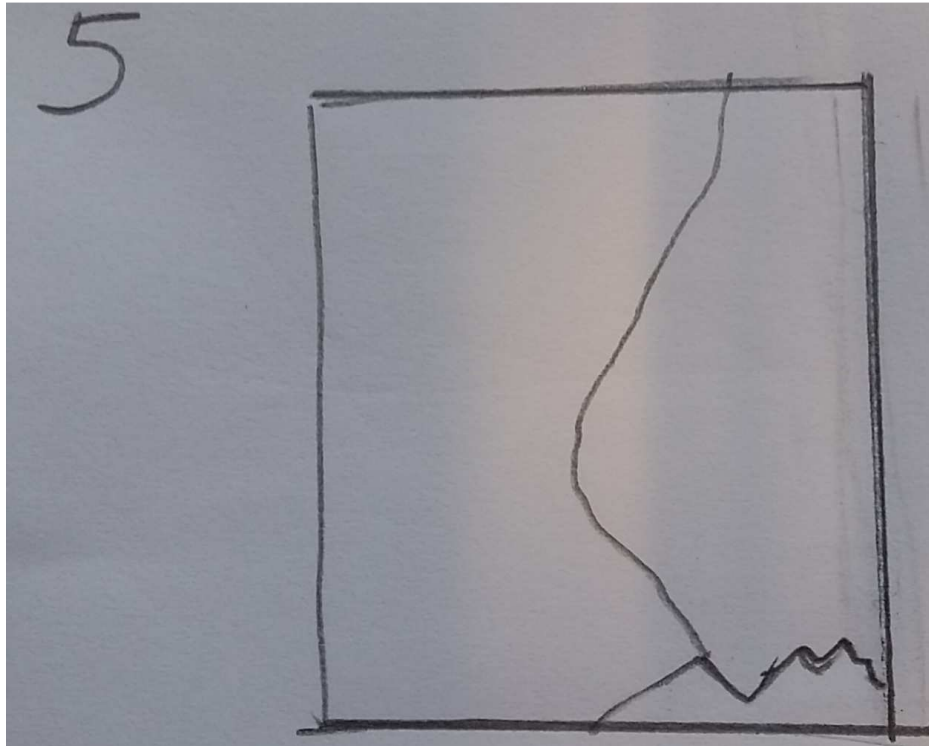
Esquema de rotura, vista por el exterior

- El vidrio roto es el de la parte inferior
- El canto visible está pulido
- Empieza, aparentemente, en el borde superior
- Se ramifica i acaba en un punto inferior y en un lateral

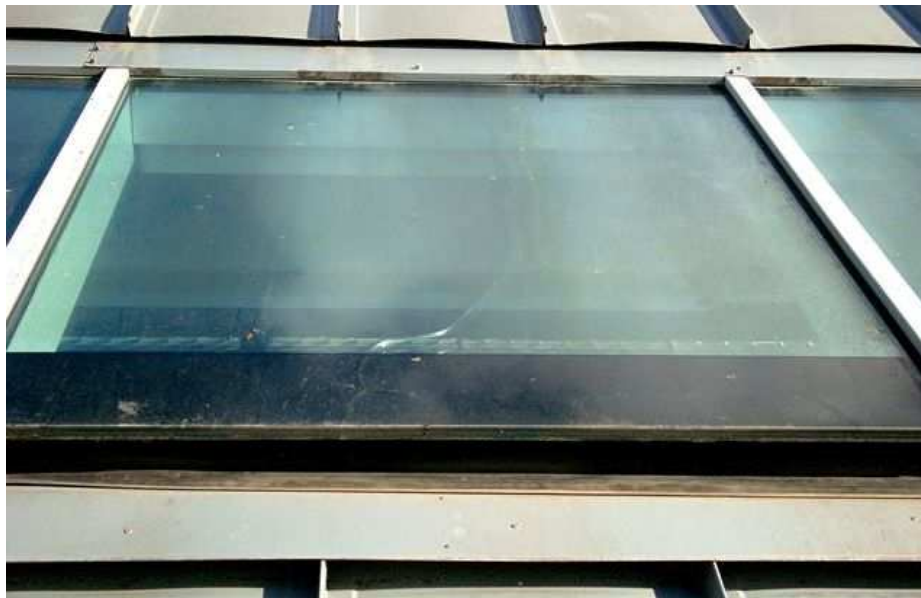
**Fisura 6:**

Vista exterior

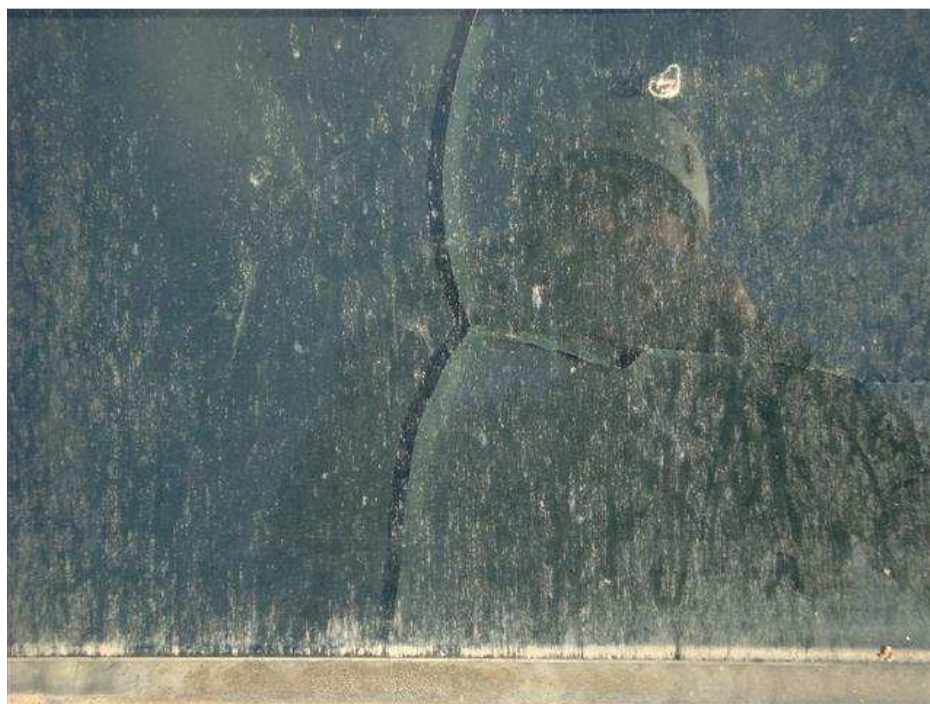
Detalle ramificación inferior

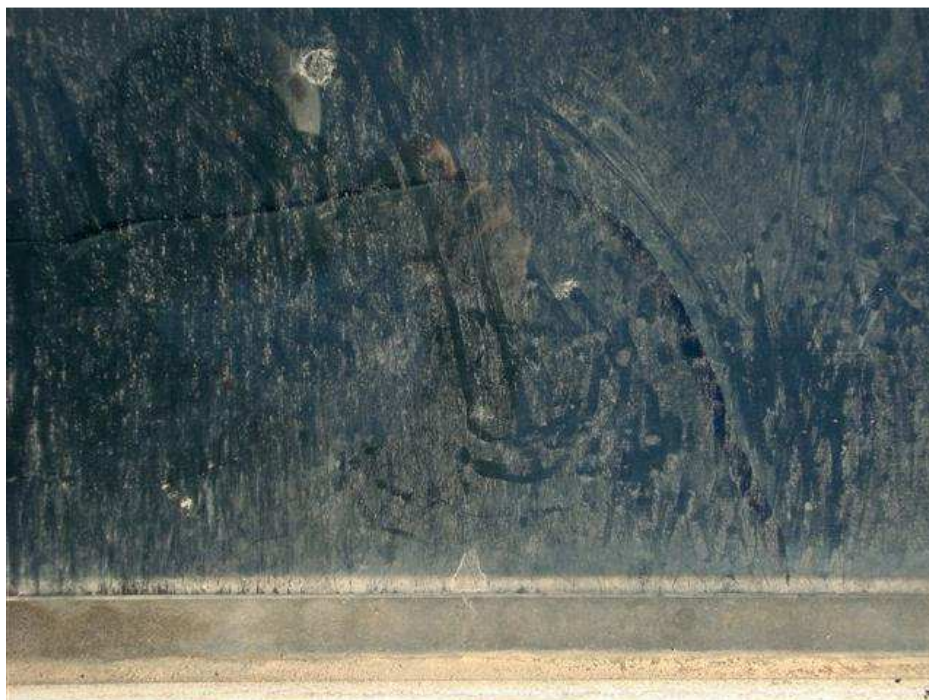
Detalle ramificación interior

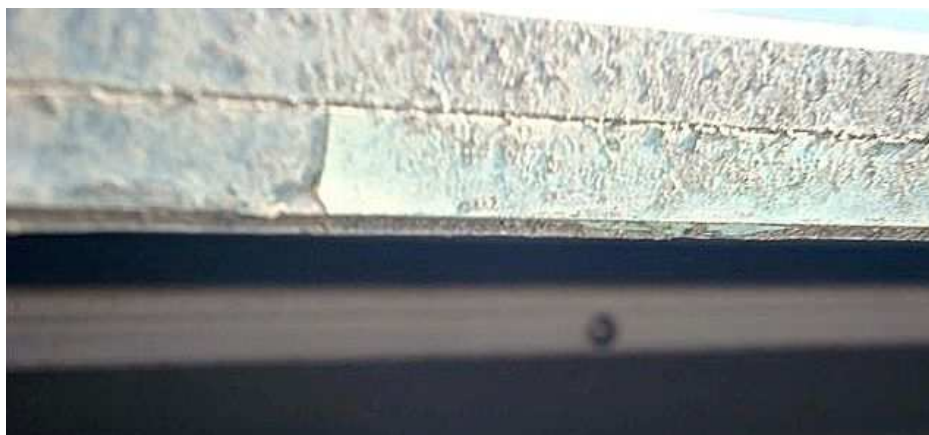
Acabado borde inferior

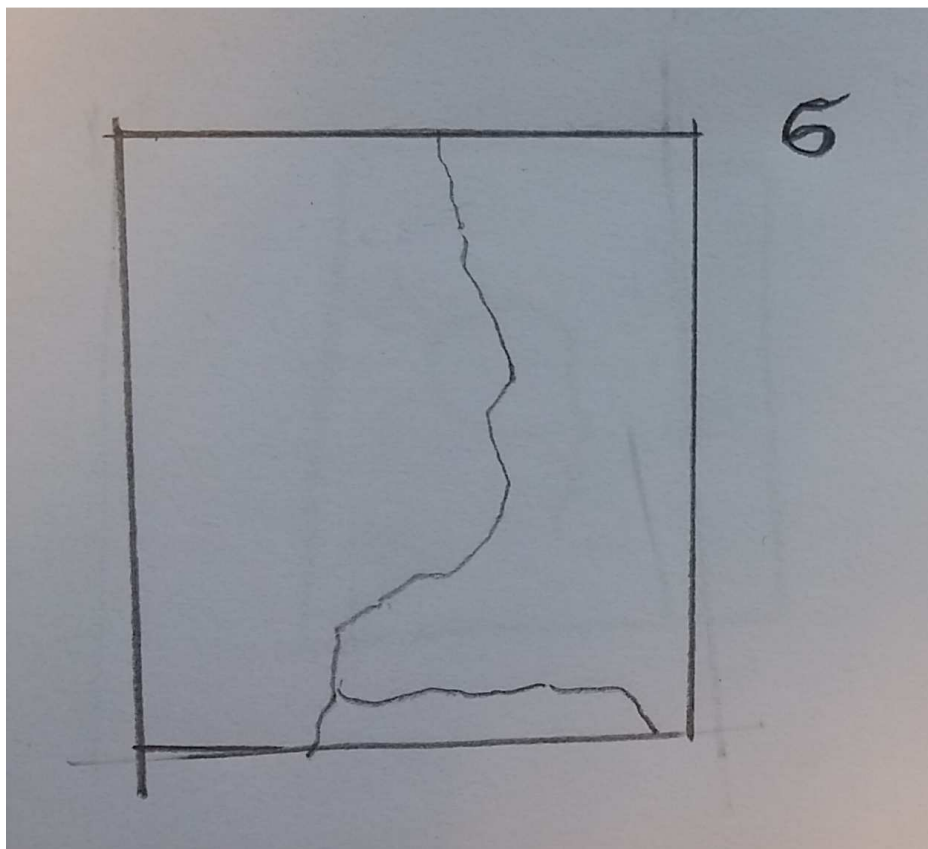
Esquema de la rotura

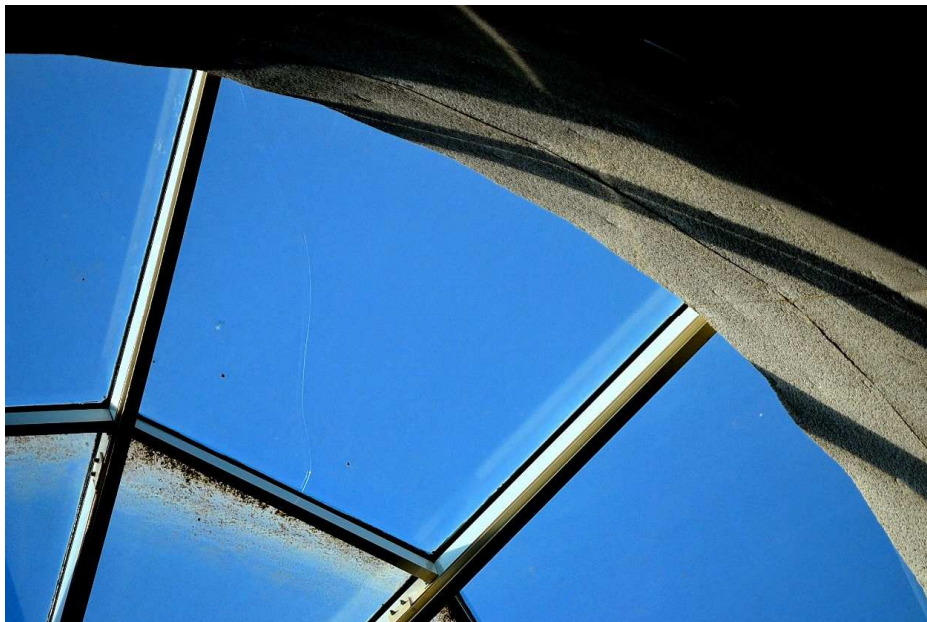
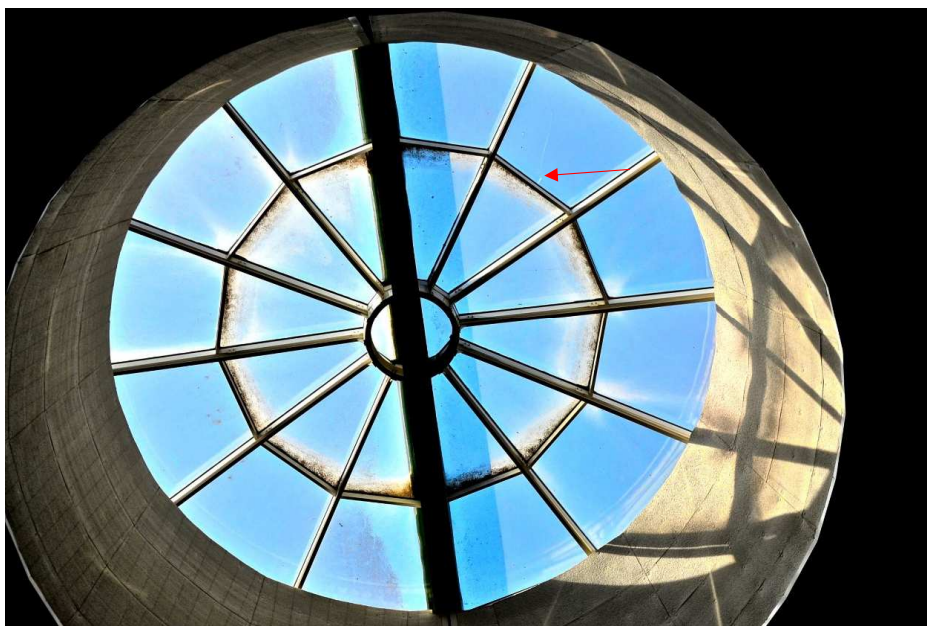
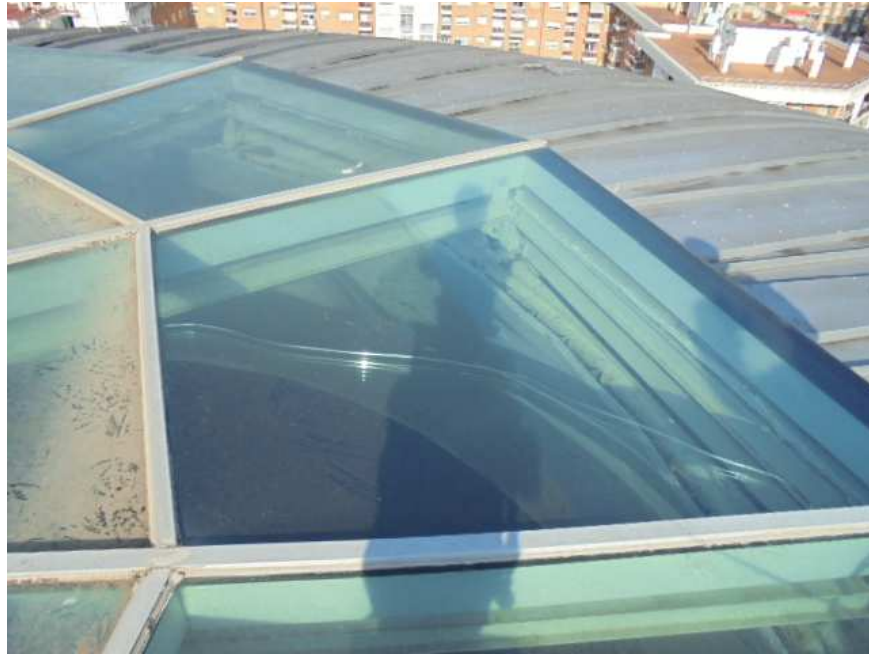
**Figura 7** (Óculo):

Antecedentes: En agosto de 2010 se procedió al cambio de un cristal del óculo, que, aunque era del mismo tipo, forma y estaba situado en el mismo semioculo, no era el mismo que ahora ha roto. La rotura era también diferente, ja que presentaba fisuras cortas en las esquinas.

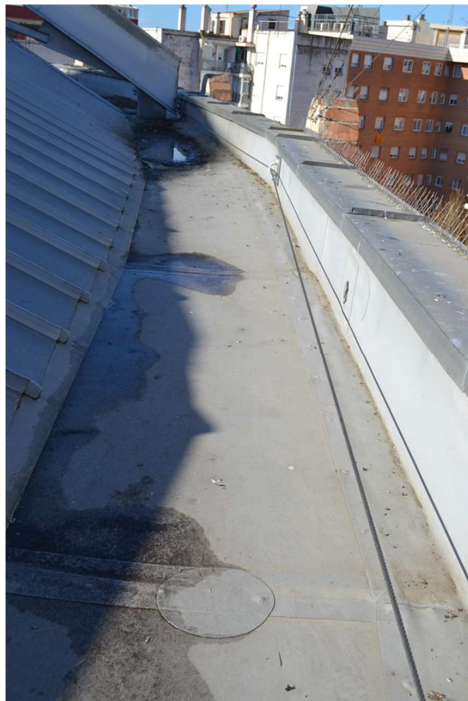
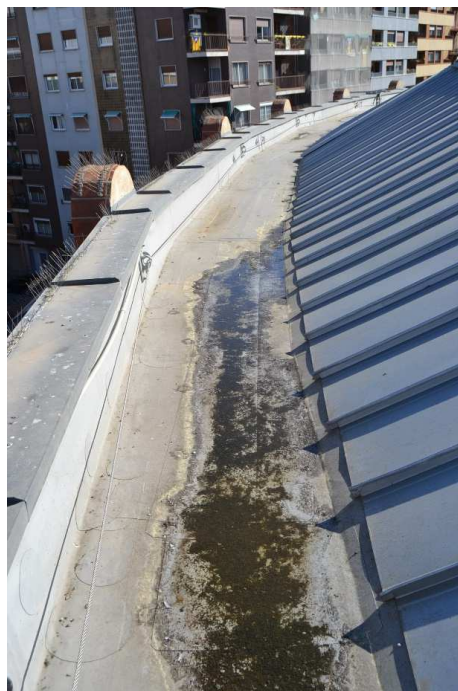
Passadís perimetral. Actuació 2.3

2.3 Impermeabilització passadís perimetral. El passadís perimetral de la cúpula fixa de la TAP, que té una amplada variable entre 80 i 120 cm, està impermeabilitzat amb làmina de PVC i pel efecte del pas dels operaris de manteniment, ha perdut puntualment la impermeabilització. Es considera que la millor solució es la seva re-impermeabilització aplicant una làmina de PVC de 1,8 mm de gruix termosoldada i aplicada sobre la làmina existent amb una protecció entre ambdues de geotèxtil polièster de 300 g/m<sup>2</sup> i solapada verticalment. Prèviament caldrà netejar la làmina existent, aplicar pedaços si cal amb membrana sintètica i protegint amb massilla els caps dels bisos. Caldrà resseguir les baixants i sobreeixidors. **(Lot 1)**
