## Plec de prescripcions tècniques particulars que ha de regir la contractació dels serveis d'arranjament i millora a la Tàrraco Arena Plaça, TAP, propietat de la DIPUTACIÓ DE TARRAGONA

ENG153 Decennal cúpula TAP

**Rotura de cristales en la cúpula de la  
Tàrraco Arena Plaça TAP**

## INFORME SOBRE LA ROTURA DE LOS CRISTALES DE LA CÚPULA TAP

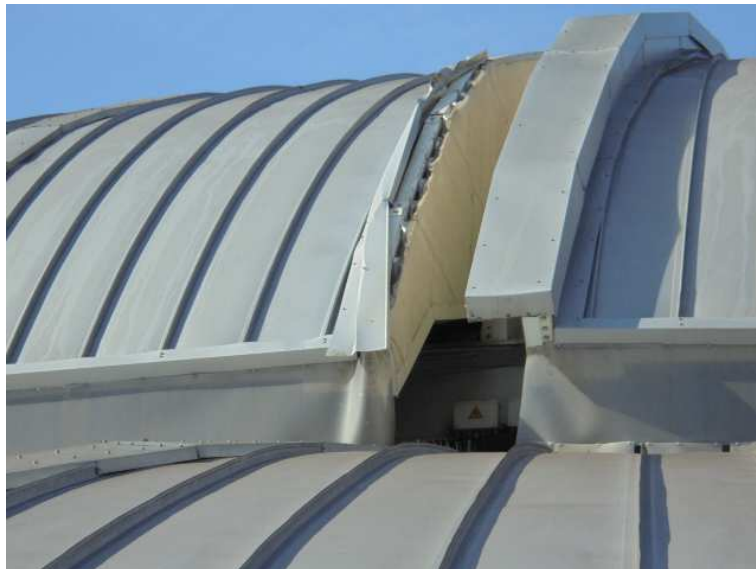
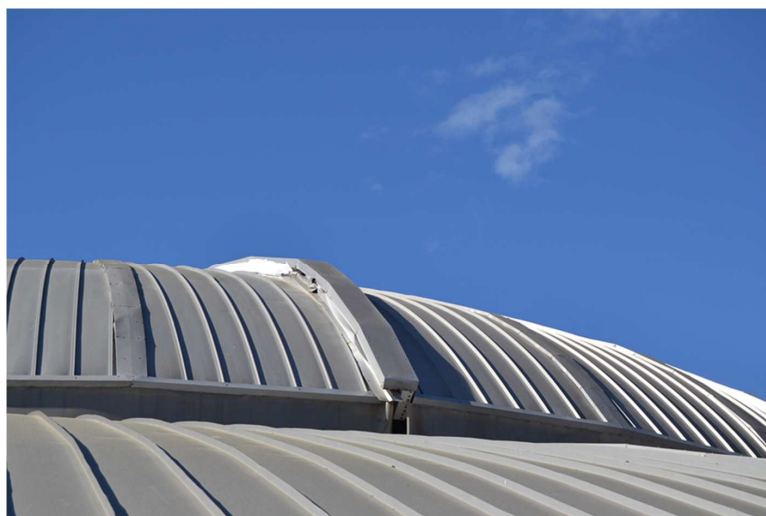
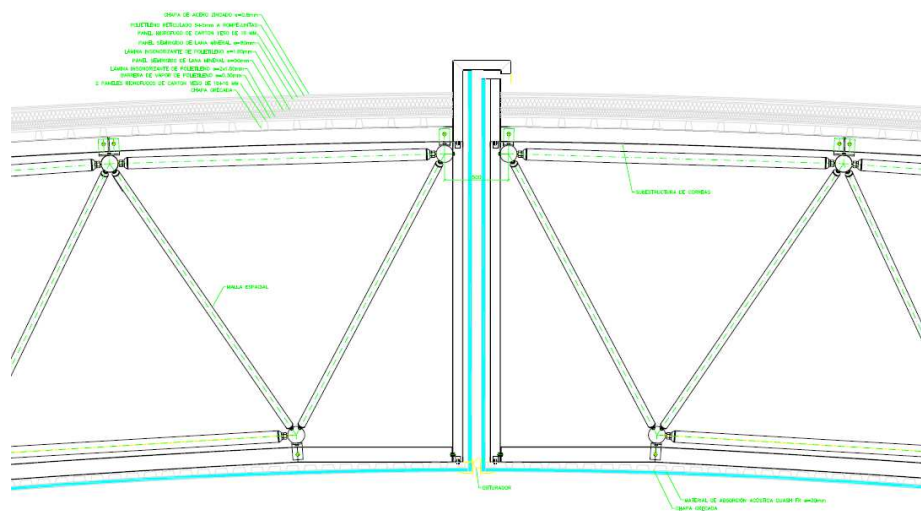
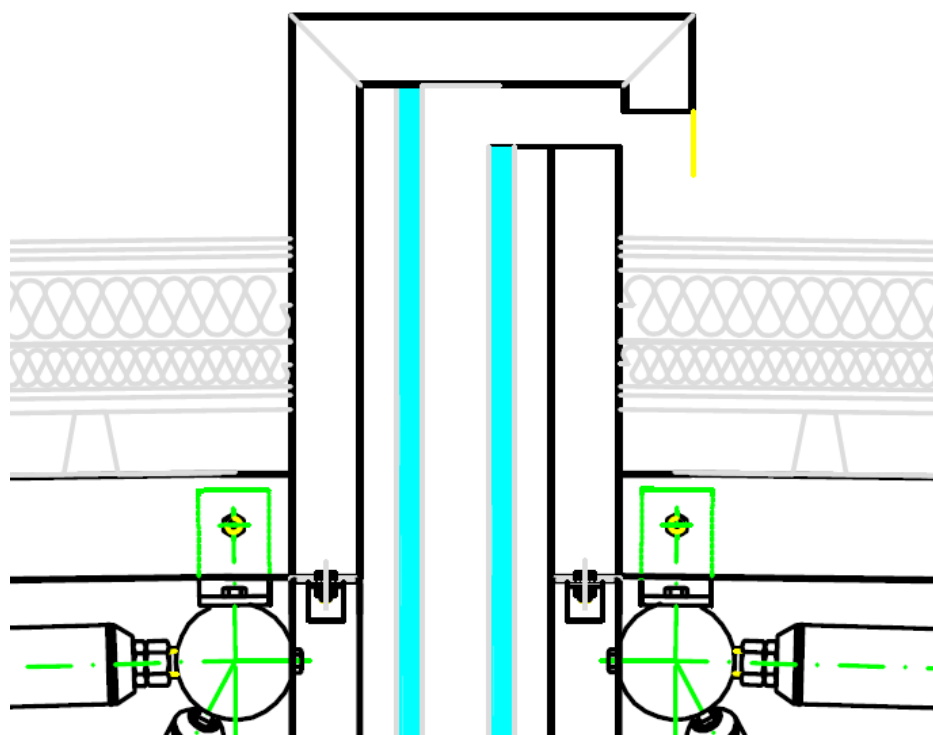
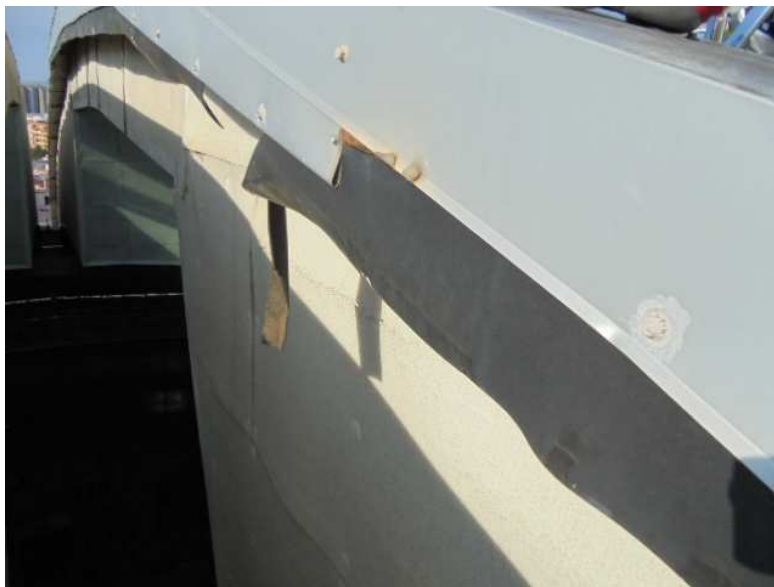
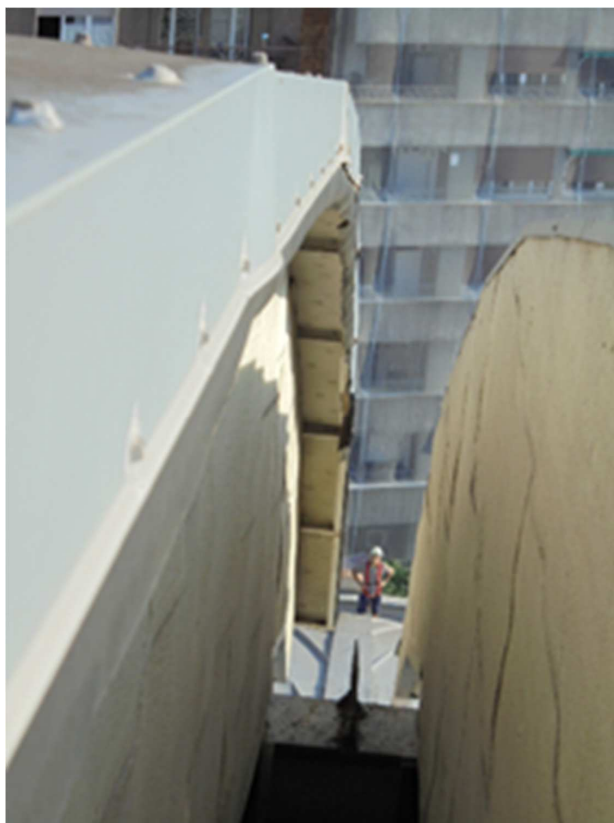
Deformació a la coberta. Actuació 2.6

2.6 Reparació d'una part de la xapa d'acer zincat de 0,8 mm, de la junta de la cúpula mòbil. No s'ha pogut determinar l'origen d'una forta deformació provocada en una maniobra de tancament de la cúpula, que ha perdut el seu disseny original i que per tant es font d'entrada d'aigua. Cal reparar aquest defecte substituint les xapes deformades per unes de noves amb la conformació original. **(Lot 1)**

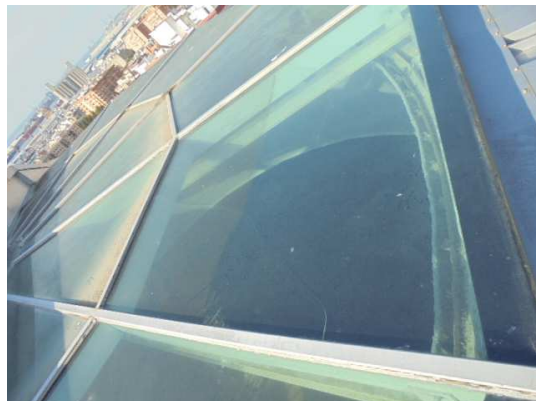
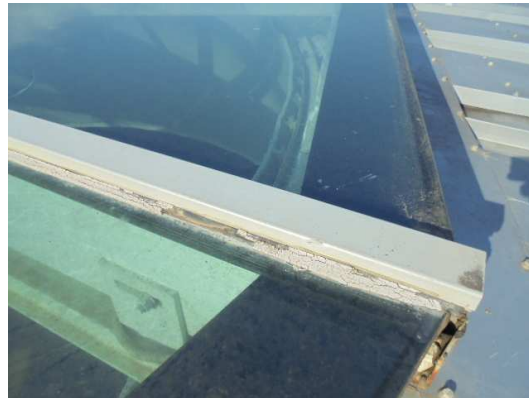
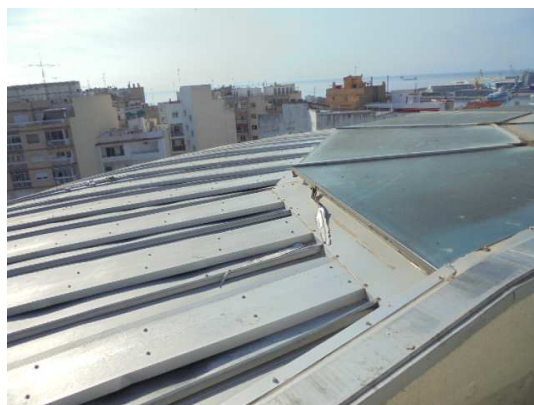
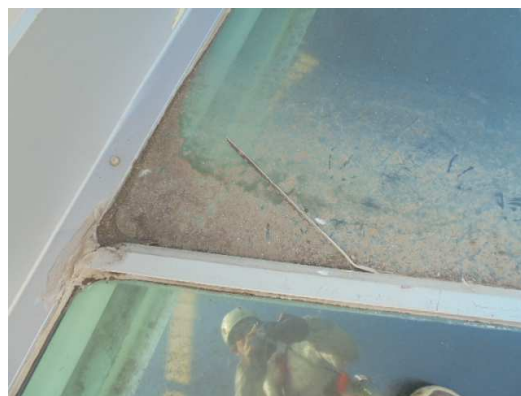
### Cordons Estanquitat Òcul. Actuació 2.4

2.4 Reposició dels cordons impermeables del vidres de l'òcul de la cúpula mòbil. L'òcul de la cúpula mòbil resulta atractiu per les aus marines, que en picotejar-ho tot acaben estirant els cordons d'aïllament per a seva semblança a cucs; els efectes de les inclemències atmosfèriques també han envellit aquest cordons, que cal sanejar i reposar en material elàstic de massilla de poliuretà que suporti els efectes atmosfèrics i que haurà de ser aprovat per la propietat (ref. P06SI250 de la sèrie Massilles de poliuretà de BASF-CC). **(Lot 1)**
